誰しも腐る家に住みたいとは思わないですね

夏の外気を壁体に取り込んでしまう透湿シート

長持ちの家(建物)共通点

腐る家(建物)の共通点

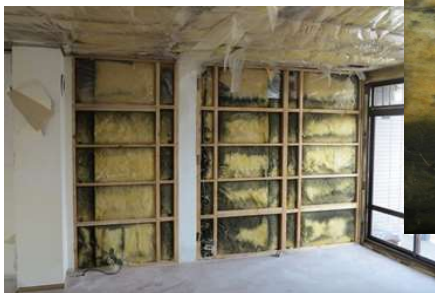
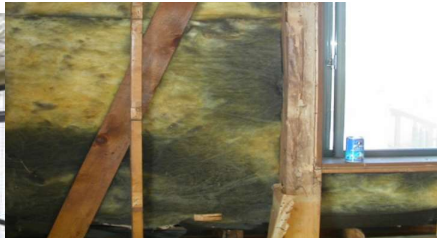
左写真のような見るに耐えないような画像がいっぱい出てきます！壁も！床も！天井も！その原因は「水蒸気」を壁に取り込んで抜けにくくその上通気にくいため

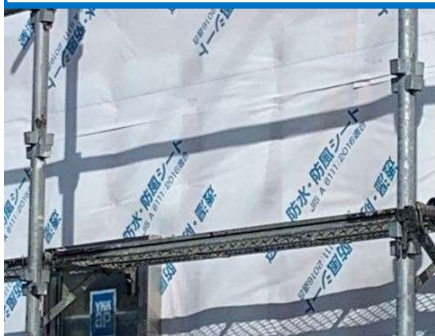
写真は、透湿防水シート！

本来壁の中の水蒸気を外部に放出する役目なのですが、文字どおり「透湿」なので夏外気に含まれる**大量の水蒸気を取り込んでしまいます**。水蒸気の性質は水蒸気圧の高いほうから低いほうに移動します。冬は室内側の水蒸気圧が高く外部のほうが低いので理にかなっていますが、**夏は逆に外気の水蒸気圧が高く低い壁体内へ流れ込んでしまいます**。その上最近ではグラスウールやウレタンなど断熱材を充填させる工法がほとんどで、**壁体内は閉塞！通気は行われなためカビや腐朽菌の繁殖しやすい環境**となっています。

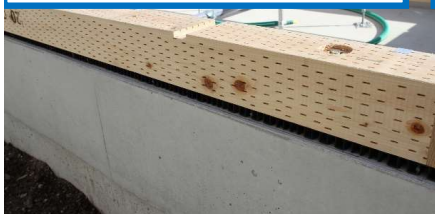
近年、**夏の外気の水蒸気圧は30hpa**を越すような**極めて多湿な状態**が増えています。かつては換気でドライという概念で行われていたと考えられますが、最近の外気は水蒸気(湿気)だらけ、基礎の通気パッキンも小屋裏換気もこの多湿な外気を取り込んで**特に温度の低くなりちな床下空間の結露は避けられません**。

通気基礎パッキンも然り！

小屋裏換気も然り！
